# FICHE DE DYSFONCTIONNEMENT

FD13.11

### Détérioration prématurée de la semelle. Chaussure :

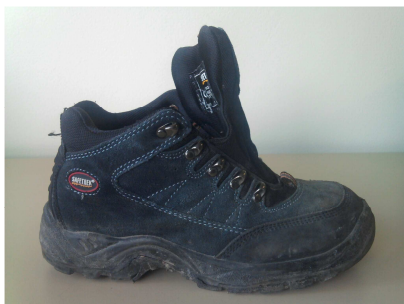
Photo n°1 : Vue générale

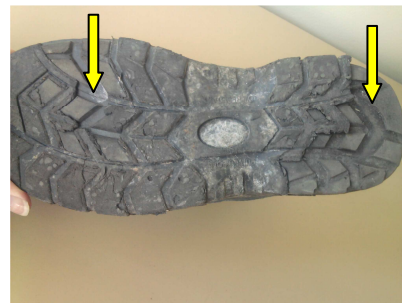
- 1) Décollement de la semelle : avant, voute plantaire et arrière (photos 2 à 5)
- 2) Perte d'adhérence et risque de chute.

Photo n°2 : Décollement d'une couche de la semelle

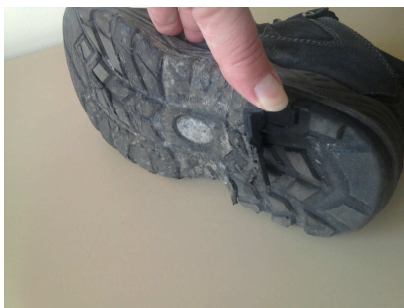
Photo n°3 : Décollement d'une couche de la semelle au niveau du talon

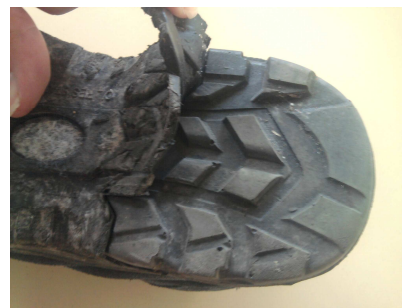
Photo n°4 : Décollement d'une couche de la semelle au niveau du talon

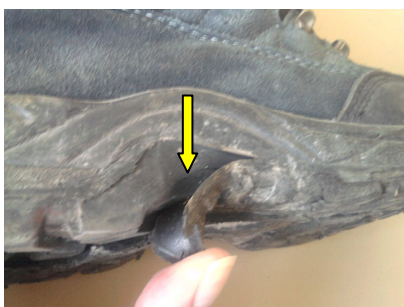
Photo n°5 : Décollement d'une couche de la semelle au niveau de la voûte plantaire
